Marques commémoratives des crues et fiabilité

*Michel A. Rateau**

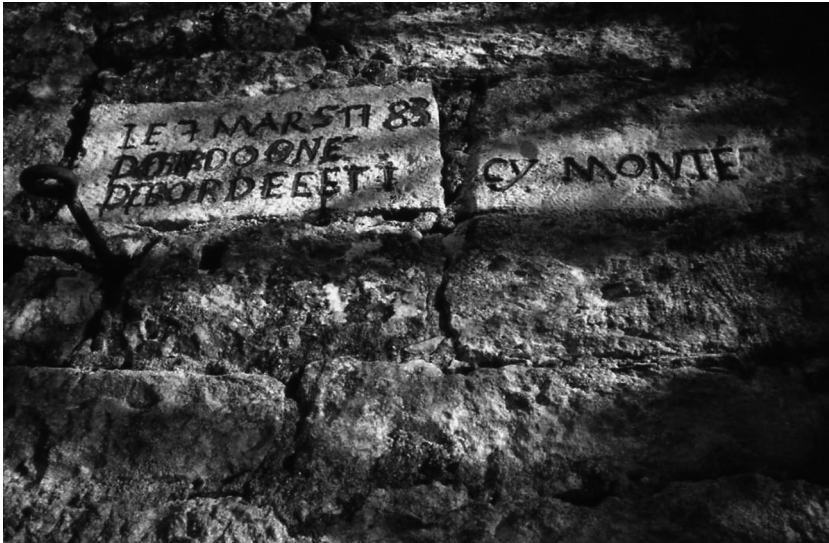
Inscription de Tuilière.

Bien entendu, la présence de plusieurs blocs de pierre ne doit pas obligatoirement générer un doute. Ainsi, au lieu de Tuilière (à Saint-Capraise-de-Lalinde (24), rive droite de la Dordogne), nous avons encore l'avantage de pouvoir assez clairement déchiffrer une inscription en ancien français: « Le 7 mars 1783, DOURDOGNE DÉBORDÉE E(S)T ICY MONTÉE ». Malheureusement, depuis le Congrès d'Arles, des incendiaires ont fait brûler un véhicule au pied de cet ancien entrepôt de gabarriers et, aujourd'hui, le texte n'est plus lisible. Un projet de restauration a été lancé.

Rive gauche de la Couze, un affluent de la rive gauche de la Dordogne, déclaration « 7 MARS 1783 » gravée sur plusieurs blocs de pierre d'un ancien moulin à papier, surprend l'historien. En effet, lors d'un remaniement ils ont été replacés au ras du sol, sous le niveau de toutes les autres marques de crues enregistrées sur ce mur, pourtant de plus faible intensité. De toute évidence, ici, il y a eu réemploi, sans considération historique pour les « textes déplacés ».
